BAB V

ANALISIS DAN PEMBAHASAN

5.1 Analisis

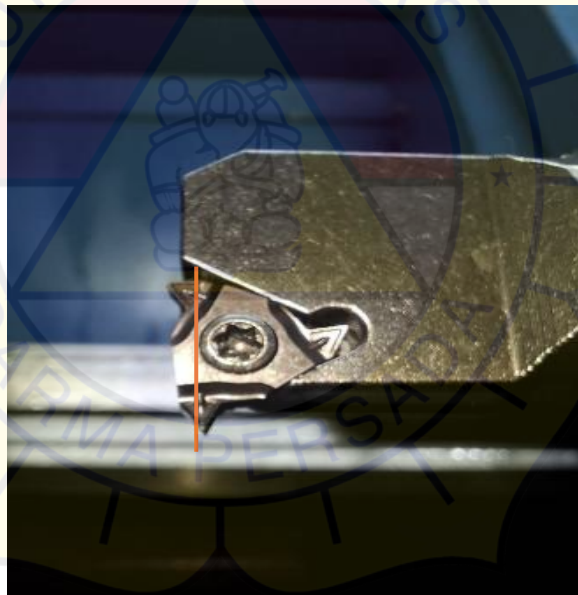
kesalahan dalam penggantian *tool insert*. Jadi Setelah proses ulir saat dilakukan percobaan dengan JIG ternyata tidak sesuai saat di cek bagian *insert tool* ternyata sudah tumpul dan dilakukan pergantian lalu dilakukan proses ulir ulang dan hasilnya tidak sesuai karena pemasangan *tool insert* tidak sesuai dengan yang awal kalibrasi.

Gambar 5.1 kesalahan pemasangan *tool insert*

Berdasarkan kedua gambar tersebut pemasangan yang kurang tepat pada *insert tool* yang tidak sesuai dengan kalibrasi awal yang membuat hasil ulir berbeda dengan ulir yang sebelumnya, dari gambar di atas garis untuk menandakan posisi dari kalibrasi dengan material pada awal proses.

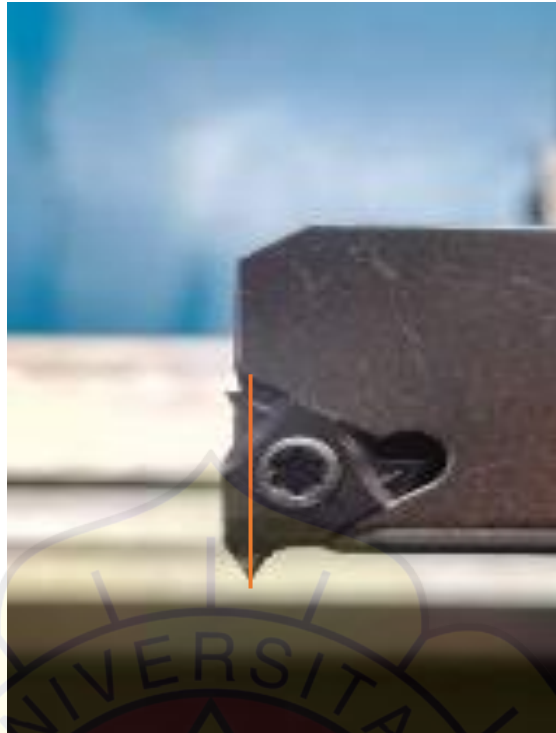
Gambar 5.2 Sesuai pemasangan
